Sachschaden beim Einsatz von bleifreier Munition

Vorfall vom 05.11.2016

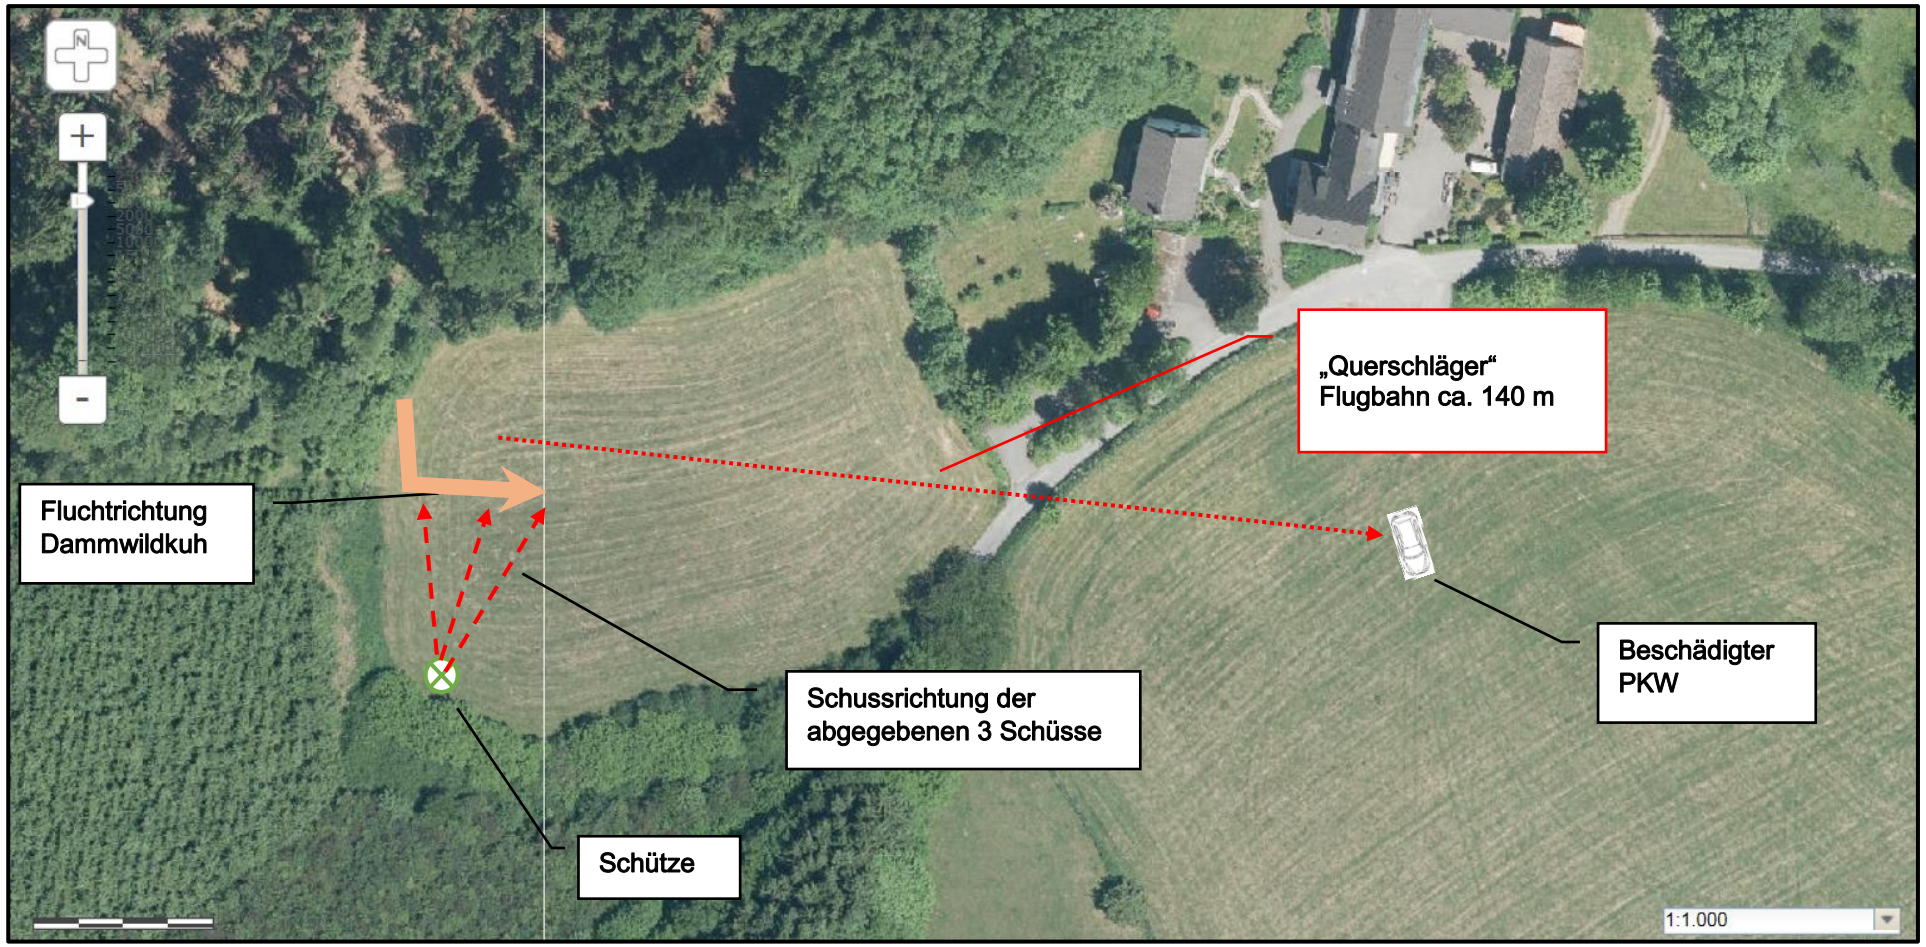
Bild Nr. 1 – Luftbild Gemarkung Lüdenscheid-Land Flur 21, Wigginghausen

Am Samstag, den 05.11.2016 schoss auf einer Treibjagd ein angestellter Schütze mit einer Repetierbüchse (30-06) mit bleifreier Munition auf ein eine Dammwildkuh. Alle drei abgegebenen Schüsse trafen den Wildkörper. (Bild Nr. 1) Auch nach 3 Kammerschüssen flüchtete das beschossene Wild noch ca. 20 m weiter. (Siehe Bild Nr. 6) Die bleifreien Kugeln durchschlugen den Wildkörper und prallten auf den Weideboden. Eine der drei Kugeln schlug auf einen Stein und es entstand ein Querschläger der in ca. 140 m Entfernung eine PKW-Scheibe durchschlug. (Bild Nr. 1, 2 u. 3)

Treiben	Lüdenscheid Wigginghausen, Gassert-Kopf		
Tag Vorfall	05.11.2016	Gewehr	Kaliber 30-06 TX, bleifreie Munition, SPRG 150g Barnes VORTX
Zeitpunkt Vorfall	ca. 12.00 Uhr	Anzahl der Schüsse	3 Kugeln, alle Schüsse durchschlugen den Wildkörper
Schütze	Herr B.	Schussentfernung	ca. 30 m
Beschossene Wildart	Dammwildkuh	Entfernung zum PKW	ca. 140 m
